TABELA KVAROVA – KOČNE PLOČICE

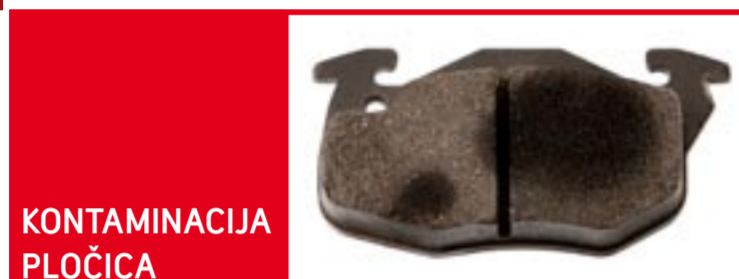
KONTAMINACIJA PLOČICA

IZGLED Frikcioni materijal je zagađen uljem, mašću ili kočnom tečnošću

UZROK Prosipanje za vreme održavanja ili tečnost koja je iscurila iz čeljusti

- Vozilo vuče na jednu stranu tokom kočenja
- Smanjenje kočnih performansi

- Identifikujte i otklonite uzrok kontaminacije
- Zamenite komplet kočnih pločica

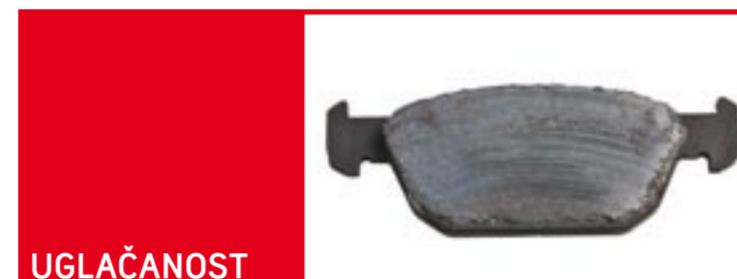
UGLAČANOST

IZGLED Frikcioni materijal kočne pločice je uglačan

- Visoke povremene temperature pločica u kratkim vremenskim periodima
- Preterano grubo kočenje tokom perioda razrade

POSLEDICE Privremeno smanjenje kočnih performansi

- Ako primetite slabu uglačanost, nije potrebno ništa preduzeti
- Ako primetite veliku uglačanost, zamenite komplet kočnih pločica
- Proverite stanje diskova

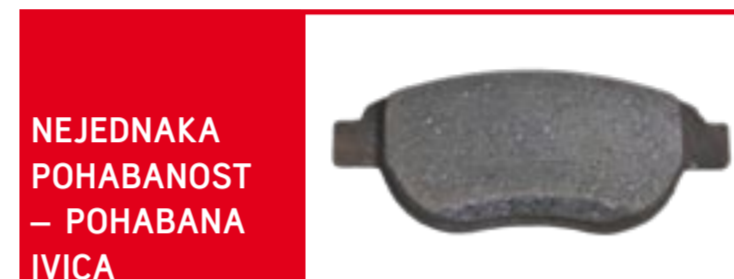
NEJEDNAKA POHABANOST – POHABANA IVICA

IZGLED Nejednaka pohabanost površine pločice

UZROK Neravnomerno pohabani kočni disk ili pohabana ivica prouzrokuje ovaj obrazac pohabanosti na kočnoj pločici

- Škripa i vibriranje
- Prerana pohabanost pločica

REŠENJE Zamenite kočne diskove i pločice

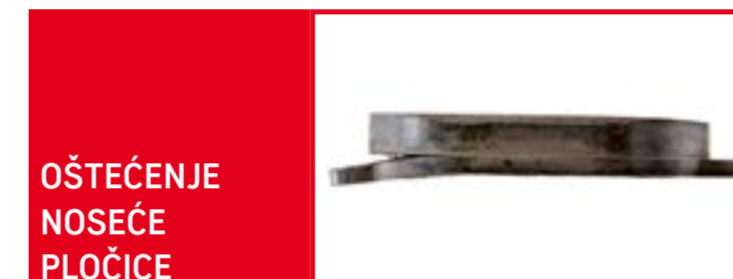
OŠTEĆENJE NOSEĆE PLOČICE

IZGLED Oštećena noseća pločica

UZROK Nekorektno sastavljanje ili korišćenje preterane sile prilikom montiranja

- Efikasnost kočenja
- Neravnomerna pohabanost pločica
- Buka i vibracije

REŠENJE Zamenite komplet kočnih pločica

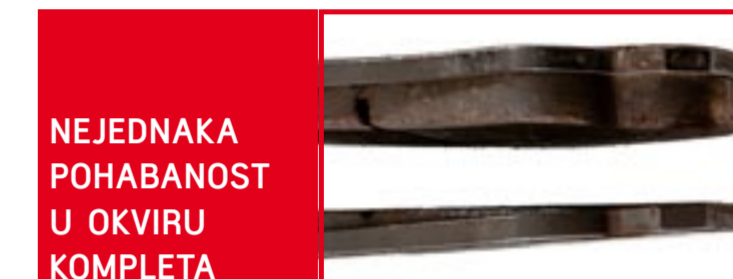
NEJEDNAKA POHABANOST U OKVIRU KOMPLETA

IZGLED Jedna ili više kočnih pločica u okviru kompleta osovine je preterano pohabana

UZROK Vođice čeljusti ili klip se zaglavljaju

- Kočnica vuče na jednu stranu
- Neujednačeno i preterano brzo habanje pločica

- Obavite održavanje svih klizača čeljusti i klipova
- Zamenite pločice i proverite i zamenite diskove po potrebi

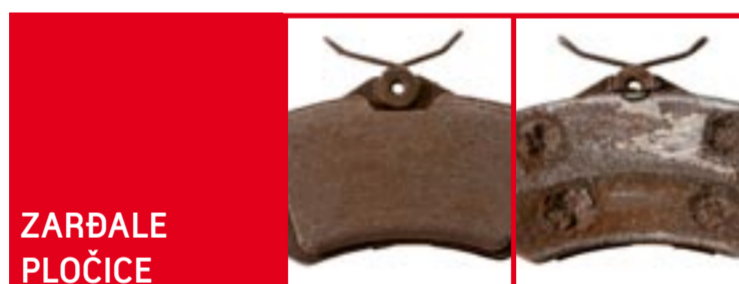
ZARĐALE PLOČICE

IZGLED Rđa između frikcionog materijala i noseće pločice

UZROK Kočna pločica se zaglavljuje u nosaču čeljusti kada se pri kočenju savije noseća pločica, dovodeći do naprsline u frikcionom materijalu. Korozija ovo pogoršava odvajajući frikcioni materijal i noseću pločicu

- Buka i osećaj meke pedale
- Kada se materijal odvoji, kočnice više ne rade

- Zamenite komplet kočnih pločica
- Očistite i održavajte čeljust kako biste obezbedili da pločica slobodno naleže u čeljust tokom instalacije

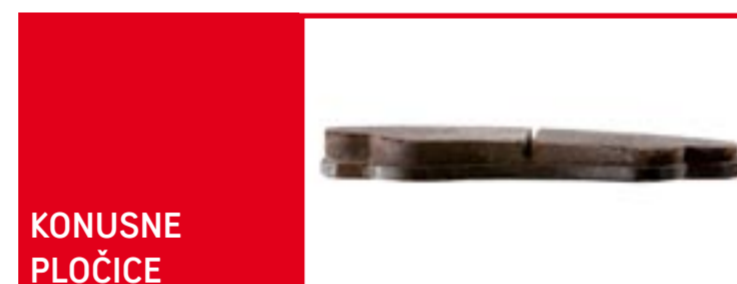
KONUSNE PLOČICE

IZGLED Nejednaka pohabanost ili konusne pločice

- Čeljust je iskrivljena i klizači čeljusti se zaglavljaju
- Preterani zazor čeljusti

- Prerana pohabanost pločica i buka prilikom kočenja
- Nejednak kočni pritisak

REŠENJE Zamenite komplet pločica i obavite održavanje i servisiranje na čeljusti
Napomena: Neka vozila koriste pločice koje su po dizajnu konusne. Pogledajte primenu vozila kako biste utvrdili da li se nalaze van uobičajenog stepena konusnosti

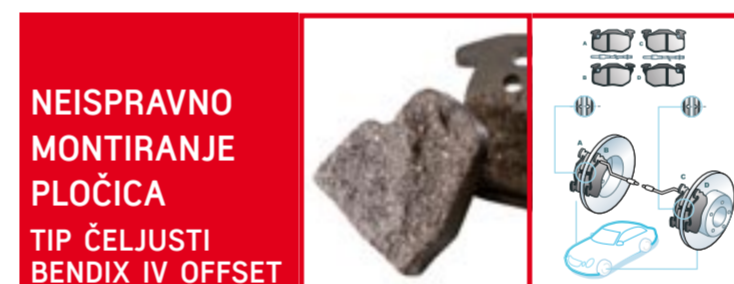
NEISPRAVNO MONTIRANJE PLOČICA TIP ČELJUSTI BENDIX IV OFFSET

IZGLED Oštećene pločice

- Obe pločice nisu iste u okviru seta i moraju da se montiraju na unutrašnju ili spoljašnju stranu čeljusti
- Kada se neispravno montiraju, pločice će biti oštećene

- Oštećene pločice
- Smanjene kočne performanse

REŠENJE Zamenite komplet pločica u skladu sa uputstvima proizvođača prema umetnutom dijagramu

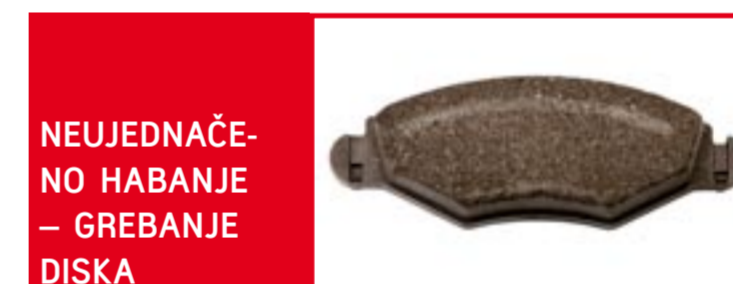
NEUJEDNAČENO HABANJE – GREBANJE DISKA

IZGLED Neujednačen obrazac habanja na pločici

- Nekompletan kontakt između kočne pločice i diska
- Grebanje diska zbog prašine ili preterane pohabanosti
- Postavljanje novih pločica na pohaban disk takođe može da dovede do ovog

- Škripa i vibriranje
- Efikasnost kočenja

REŠENJE Zamenite kočne pločice i kočne diskove

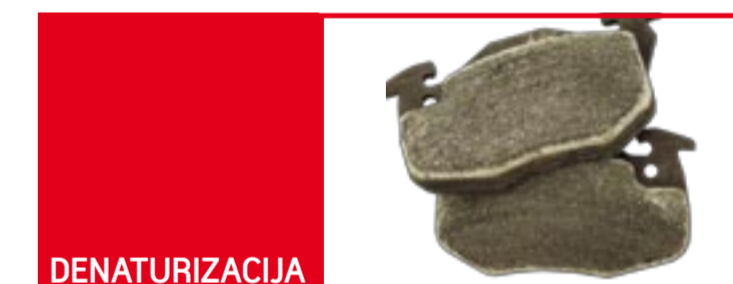
DENATURIZACIJA

IZGLED Delimično ugljenisan ili izgoreo frikcioni materijal (imaće bele spoljašnje ivice)

UZROK Produžena preterana temperatura pločica zbog intenzivne upotrebe ili prevlačenja kočne pločice po disku

- Smanjenje početne efikasnosti kočenja
- Peterano propadanje materijala i neuobičajeno habanje
- Materijal postaje lomljiv, krza se i ima naprsline

- Istražite uzrok pregrevanja kočne pločice
- Ako oštećenje nije preterano, pločice će biti efektivne tokom uobičajene upotrebe
- Ako je oštećenje veliko, zamenite komplet kočnih pločica

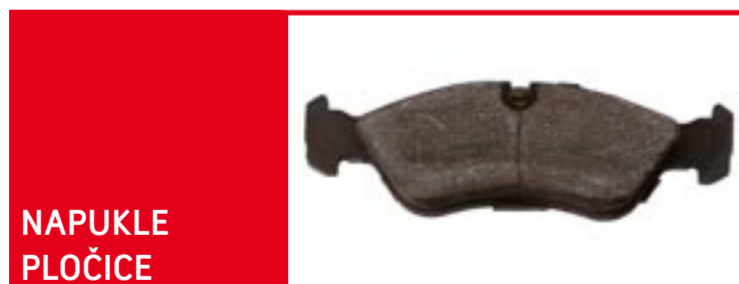
NAPUKLE PLOČICE

IZGLED Male pukotine u sredini pločice

UZROK Pukotine ukazuju na to da se čeljust zaglavljuje. Klip savija noseću pločicu, izazivajući naprsline u frikcionom materijalu

- Buka prilikom kočenja
- Neujednačena pohabanost pločica
- Vozilo vuče na jednu stranu tokom kočenja
- Pregrevanje na jednoj strani vozila

- Obavite održavanje i servisiranje čeljusti
- Zamenite komplet kočnih pločica

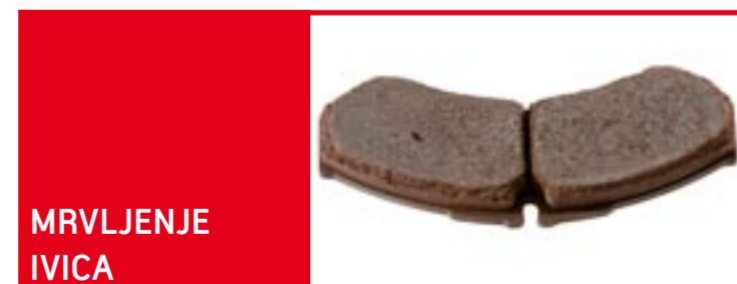
MRTLJENJE IVICA

IZGLED Neujednačen obrazac habanja na pločici

UZROK Kočna pločica se zaglavljuje u čeljusti što dovodi do toga da kočna pločica ostaje u kontaktu sa diskom što izaziva preteranu temperaturu pločice

POSLEDICE Površina pločice može da se uglača što smanjuje kočne performanse

- Istražite uzrok zaglavljivanja čeljusti
- Obavite održavanje čeljusti
- Zamenite komplet kočnih pločica

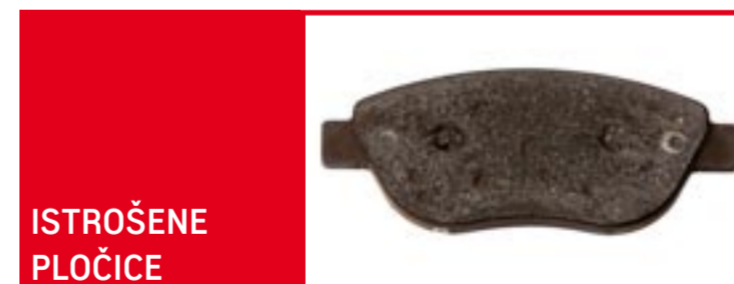
ISTROŠENE PLOČICE

IZGLED Frikcioni materijal je potpuno istrošen

UZROK Nije bilo redovne provere istrošenosti pločica niti odgovarajućeg održavanja kočnica

- Vozilo vuče na jednu stranu tokom kočenja
- Oštećenje diska
- Velika škripa i druga buka iz kočnica

- Proverite da li na disku ima oštećenja
- Zamenite komplet pločica i disk ako je oštećen

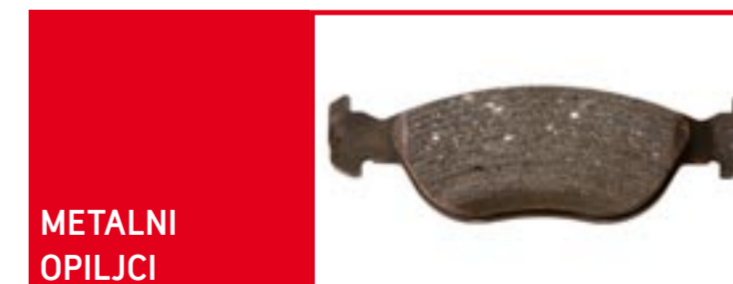
METALNI OPIJLCI

IZGLED Metalni opiljci (ili utisnut metal) na frikcionoj površini

UZROK Tokom uobičajenog kočenja deliči površine diska otpadaju. Obično sagorevaju u prašinu zbog intenzivne toplote. Obično izuzetno mokrih uslova oni se brzo hlade u čvrst materijal i lepe se za površinu kočne pločice

POSLEDICE To obično nema negativnih posledica po kočne performanse, ali u ekstremnim slučajevima, može da dovede do oštećenja diska ili škrife kočnica

REŠENJE U ekstremnim slučajevima zamenite diskove i pločice
